## L825 Banco multiposición

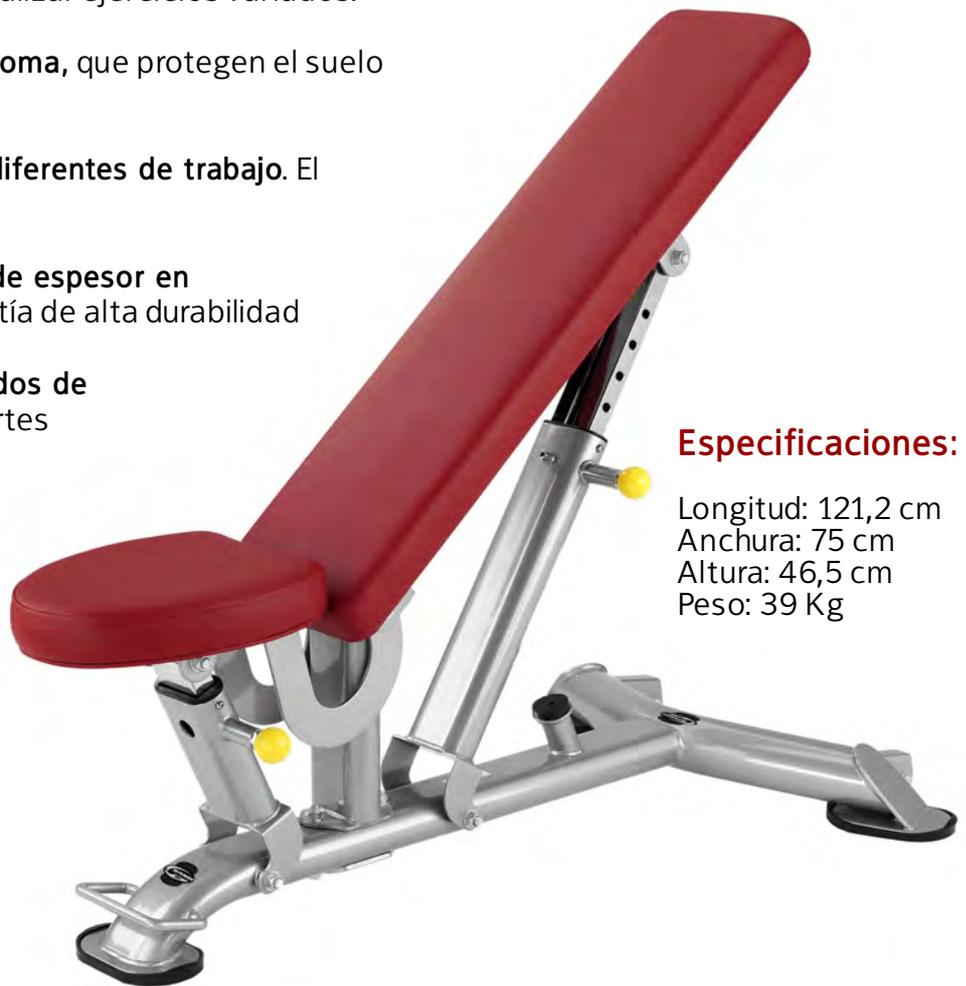
- **Tratamiento de pintura de tres capas.** Se compone de una imprimación anti-corrosión que garantiza la durabilidad de estas máquinas. Tras ello se aplica una capa de polvo epoxi y un acabado de laca o barniz que le da un aspecto actual, profesional y altamente desarrollado.

- **Asiento con núcleo de inyección e ignífugo según norma M2.** A diferencia de los clásicos aglomerados de esponja, el núcleo de inyección presenta las ventajas de la uniformidad, la prevención de deformaciones y una mayor protección contra bacterias.

- **Diseño con perfil más bajo y sólido,** para una línea visualmente más impactante y elegante.
- **Estructura elevada 50mm sobre el suelo y patas con protecciones de goma.** Permite introducir la boca del aspirador y limpiar sin rallar la pintura. Con estabilizadores regulables para ajustar cada punto de apoyo a los desniveles del suelo.

- **Doble ajuste de respaldo y del asiento.** Permite adaptarse a la altura de cualquier usuario y realizar ejercicios variados.
- **Patas con protecciones de goma,** que protegen el suelo de roces.

- **Respaldo con 9 posiciones diferentes de trabajo.** El asiento cuenta con 4.
- **Estructura de 4 milímetros de espesor en acero calidad ST-37/40.** Garantía de alta durabilidad

- **Tubos con bordes redondeados de sección elíptica** para evitar cortes o golpes.

Longitud: 121,2 cm  
Anchura: 75 cm  
Altura: 46,5 cm  
Peso: 39 Kg
